DESLOCAMENTO DOS PEDESTRES NA UNIVERSIDADE ESTADUAL DE MARINGÁ

RESUMO

Palavras-chave: Pedestres. Deslocamentos de pedestres. Universidade Estadual de Maringá.

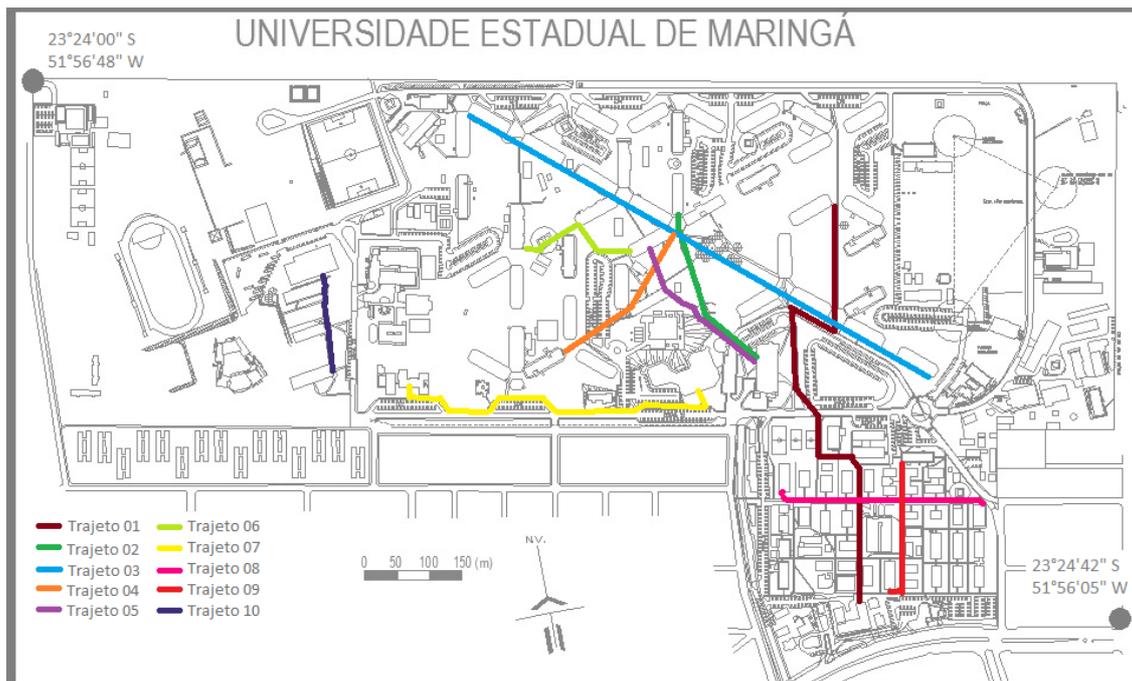
Figura 2 – Trajetos selecionados

Serão apresentados os resultados referentes aos 10 caminhos selecionados e percorridos na UEM através de dois processos de análises distintos. Esses trajetos são mostrados na Figura 2 e Tabela 1, a seguir.

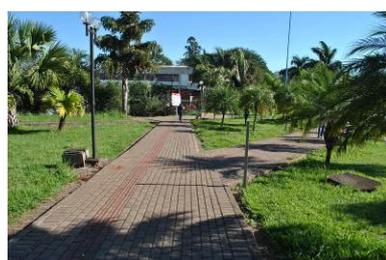
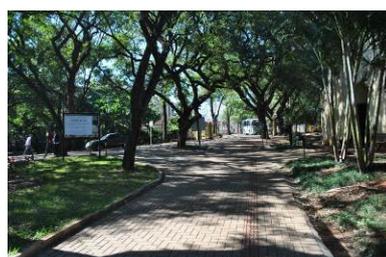
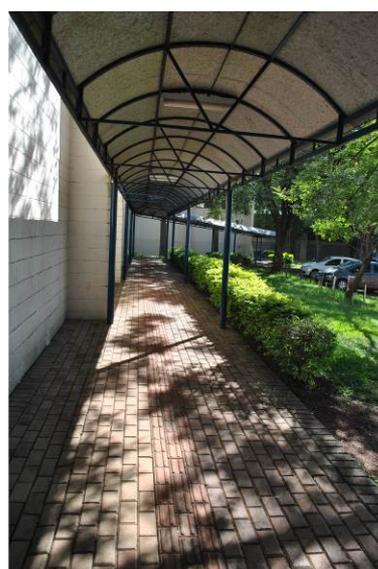
A primeira etapa foi feita por meio de vistoria nos trajetos. Constatou-se que o piso tátil (Figura 3) está presente nos trajetos 02, 08 e 10, e em alguns trechos dos trajetos 03 e 05 (Figura 4), mas nestes últimos esse tipo de calçamento não tem continuidade.

Figura 3 – Piso tátil nos trajetos 02 (a), 08 (b) e 10 (c)

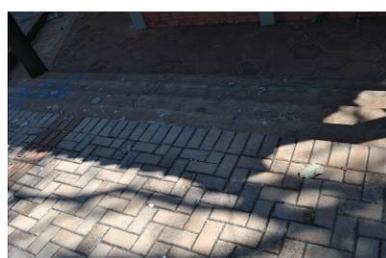
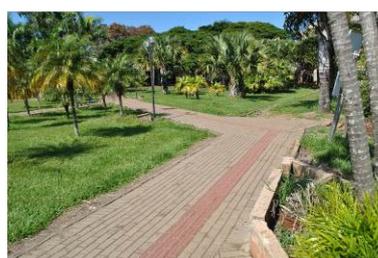
Figura 4 – Piso tátil nos Trajetos 03 (a) e 5 (b)

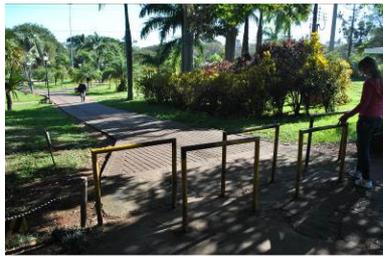
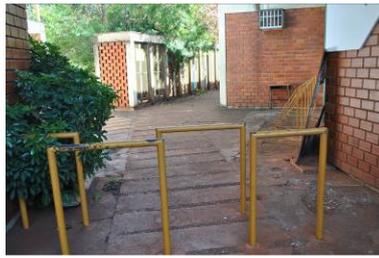
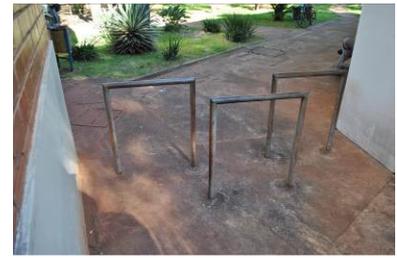
Alguns lugares possuem grades com a finalidade de impedir a passagem de motocicletas e bicicletas, porém impedem também o acesso a pessoas que utilizam cadeiras de rodas, ou mães com carrinhos de criança, além de dificultar a passagem de qualquer pessoa que tenha a mobilidade reduzida. Essas grades podem ser vistas na Figura 5.

Figura 5 – Grades impedindo a passagem de veículos e pessoas com deficiência e/ou mobilidade reduzida nos trajetos 02 (a), 03 (b) e 04 (c)

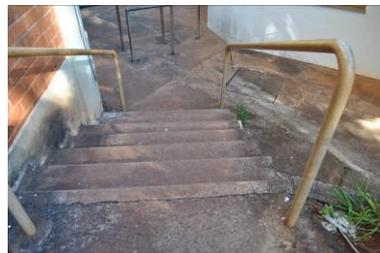
No trajeto 04 existe uma escada no final do trecho 04, conforme a Figura 6, que prejudica a passagem de pessoas com carrinhos de bebês ou mesmo impossibilita o trânsito de cadeirantes.

Figura 6 – Degraus no trajeto 04

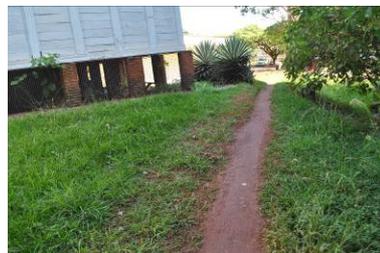
No trajeto 06, há uma parte que não tem calçadas, mesmo havendo um grande fluxo de pessoas (Figura 7). A maioria dos trajetos possui rampas de acessibilidade em situação ruim (Figura 8), fato que acaba impedindo o deslocamento confortável de quem precisa delas.

Figura 7 – Trecho do trajeto 06, que não possui calçada

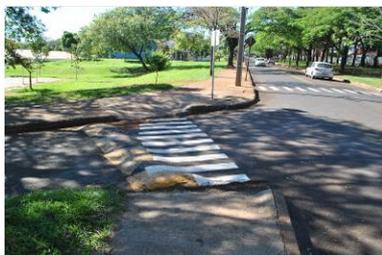
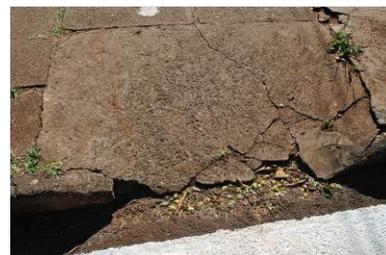
Figura 8 – Condições das rampas no trajeto 07, numa visão geral (a) e em detalhe (b)

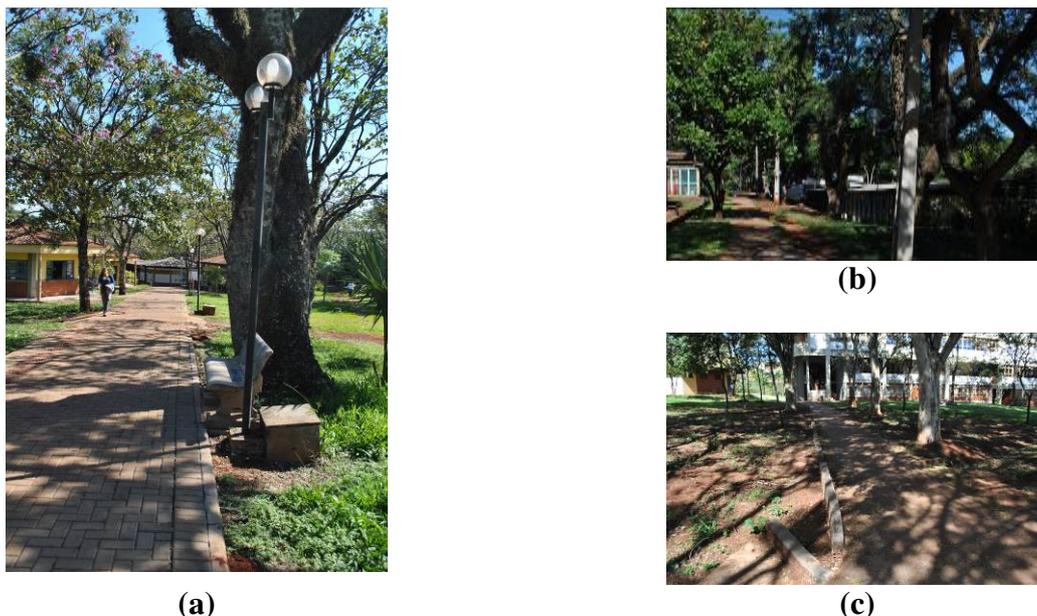
Os trajetos possuem posteação para iluminação com exceção de alguns trechos do trajeto 05, conforme mostrado na Figura 9.

Figura 9 – Existência de iluminação nos trajetos 03 (a) e 05 (b). Falta dela no trajeto 05 (c)

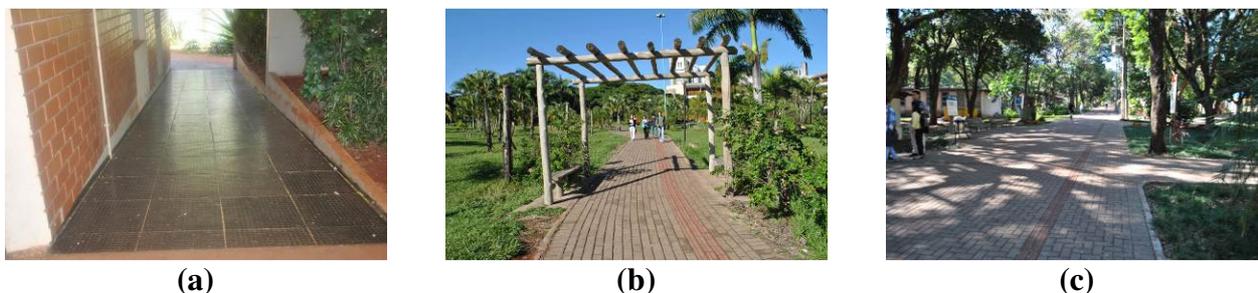
Nesta etapa, a nota máxima atribuída aos trajetos percorridos foi 11 (Figura 10) e somente 5,4% dos trechos possuem classificação B, sendo que nenhum trecho, de nenhum trajeto possui classificação A.

Figura 10 – Trechos com nota 11. Trajeto 01 (a), 02 (b) e 08 (c)

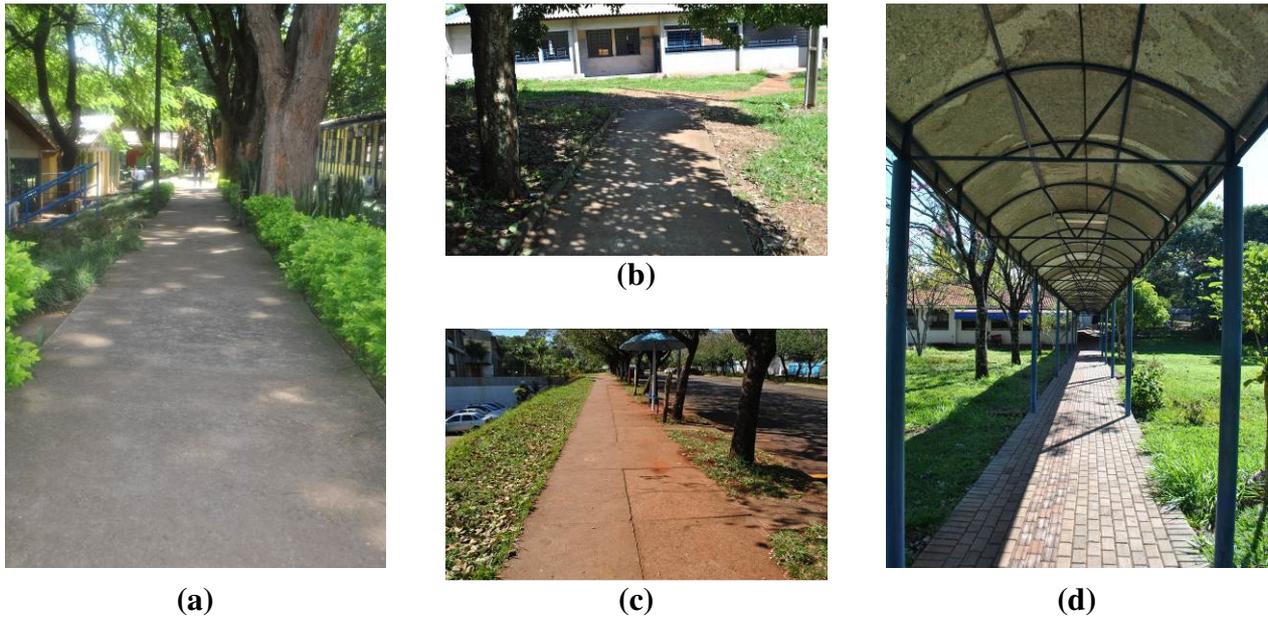
Os níveis de serviço C e D (Figura 11) são aceitáveis, mas apenas 35,1% dos trechos possuem essas notas. A menor nota atribuída aos trajetos percorridos foi 0,5, de um dos trechos do Trajeto 06. Os níveis de serviço E e F, considerados inaceitáveis para circulação de pedestres, corresponderam a 59,5% dos trajetos vistoriados (Figura 12), sendo mais da metade dos trajetos percorridos, demonstrando a necessidade de reforma nas calçadas da UEM.

Figura 11 – Trechos com classificação C ou D. Trajetos 01 (a), 06 (b), 07 (c) e 10 (d)

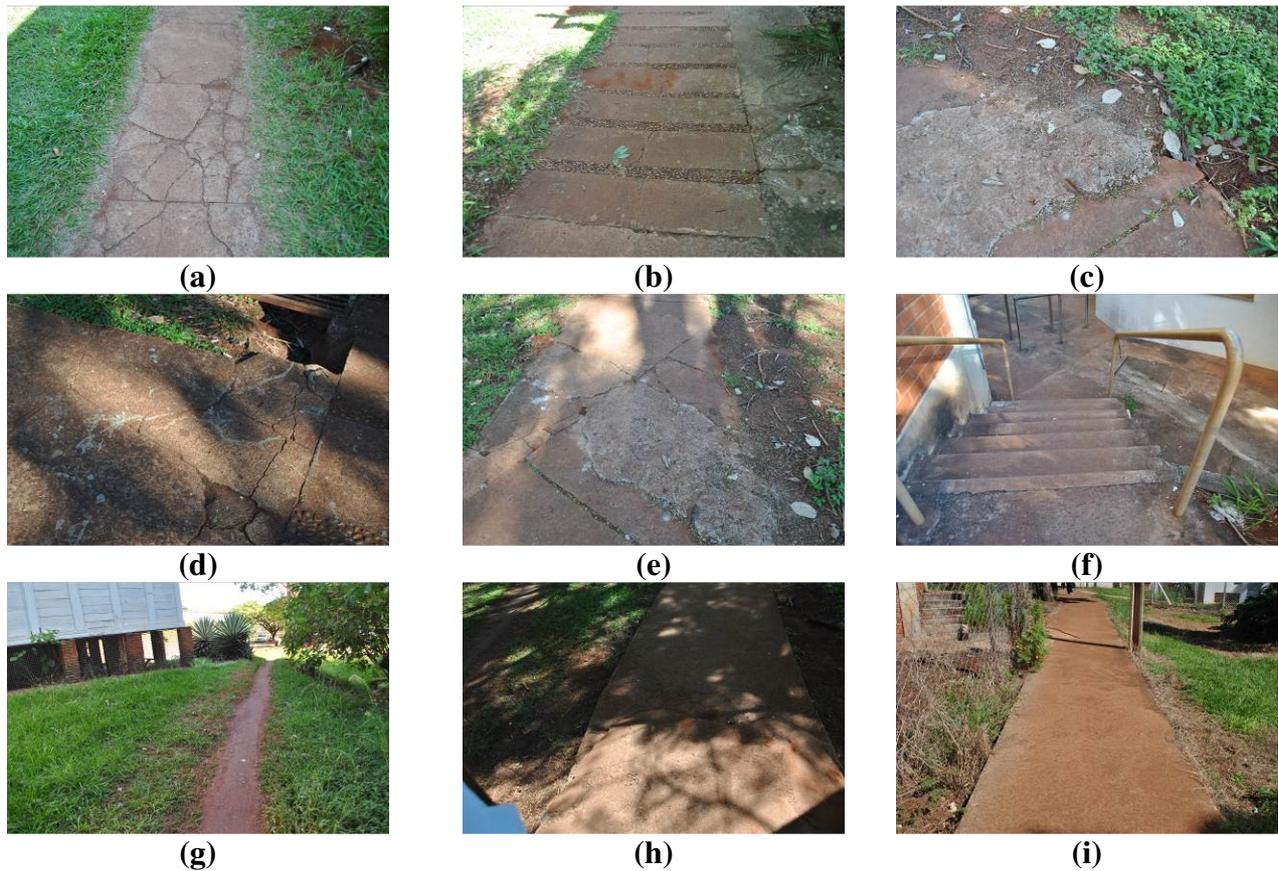
Figura 12 – Trechos classificados E ou F. Trajetos 03 (a) e (b); 04 (c), (d) e (e); e 06 (g), (h) e (i)

Concluindo, as calçadas da UEM não estão em condições satisfatórias de trânsito, precisando de adaptações e reformas, e as pessoas que transitam pela universidade têm conhecimento do problema.
