7 e 8 Novembro 2012

AVALIAÇÃO DE RISCOS EM OBRAS DE INFRAESTRUTURA URBANA NAS ETAPAS DE CONTENÇÃO, FUNDAÇÃO E ESCAVAÇÃO

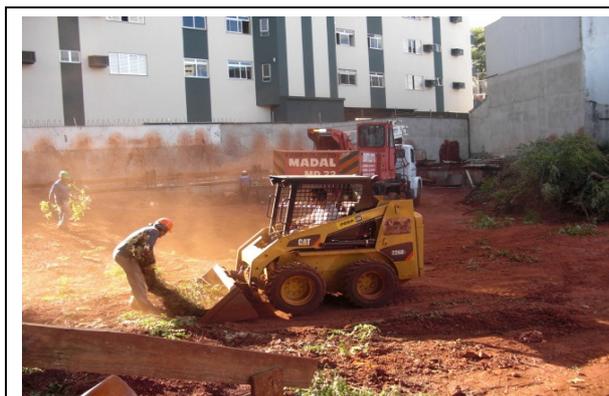
Figura 1 – Preparo do canteiro-de-obras

No início das atividades, deu-se a limpeza do canteiro-de-obras, com remoção de árvores e entulhos, para que fosse possível a execução da contenção, como observado na Figura 1.

Riscos de acidentes na remoção de galhos de árvores, na movimentação de maquinários, poeiras, e barulho.

Problemas respiratórios devido as poeiras, ferimentos com maquinários, problemas auditivos devido ao intenso barulho.

- Protetor auricular;
- Máscaras;
- Óculos de proteção;
- Luvas.

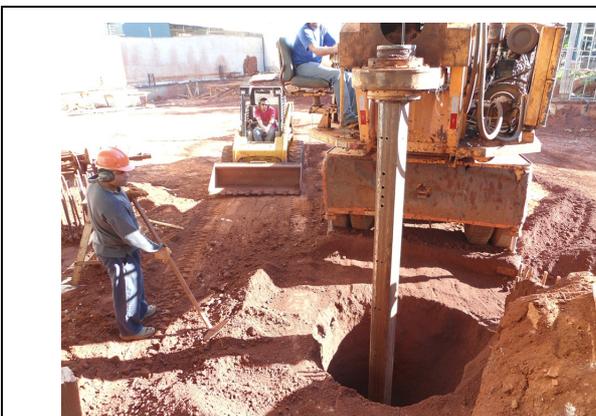
Figura 2 – Perfuração do Fuste de Tubulões

O serviço de perfuração das estacas de contenção (com diâmetro variando entre 30cm e 40cm) realizado após a limpeza do terreno, assim como a perfuração dos fustes dos tubulões (com diâmetros variando entre 70cm e 130cm) executada após a primeira etapa de escavação, se deu de forma mecânica, com perfuratriz, conforme observa-se na Figura 2.

Presença de maquinário e trabalhadores executando trabalhos no mesmo local.

Riscos de acidentes com maquinários e com os trabalhadores.

- Sinalização do local, indicando zona de trânsito seguro;
- Projeto de prevenção no *layout* do canteiro, evitando presença de trabalhadores próximos a maquinários.

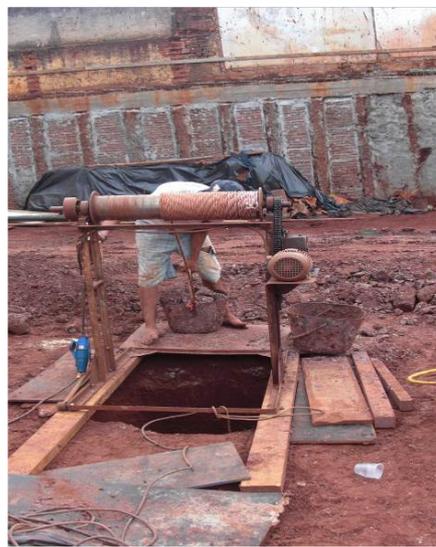
Figura 3 – Alargamento de base dos tubulões

Na execução do serviço de alargamento manual das bases dos tubulões, deu-se a descida dos poceiros com auxílio de cordas acopladas a sarilhos elétricos, no intuito de, com picaretas, vangas (pás-de-corte) e baldes plásticos, retirar o solo necessário, elevando-o até a superfície, como observado na Figura 3.

Ausência de cinto de segurança com trava para descida e içamento de trabalhadores e materiais, falta de sinalização de espaço confinado, execução de trabalhos com maquinários próximos aos tubulões, não fornecimento de permissão de entrada e trabalho e ausência de procedimentos de emergência e resgate adequados aos espaços confinados.

Soterramento e engolfamento, quedas, ferimentos com equipamentos usados no interior dos mesmos.

- Utilização de cintos de segurança com trava e outros EPIs, conforme legislação vigente;
- Sinalização do espaço confinado indicando os riscos;
- Não movimentação de maquinários próximos aos tubulões; que possa causar abalos na estrutura do solo;
- Treinamentos dos trabalhadores envolvidos no que se refere à resgate e emergência.

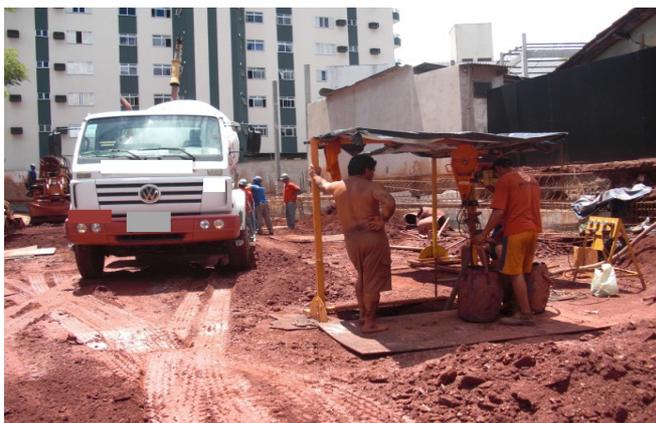
Figura 4 – Proximidade na execução de serviços de concretagem e alargamento da base de tubulões

À medida que o alargamento de bases era concluído, dava-se a concretagem dos tubulões, aumentando os riscos de acidentes no canteiro, conforme Figura 4, na qual se observa os serviços de concretagem e o de alargamento de bases sendo realizado simultaneamente, em locais próximos.

Caminhão próximo ao tubulão aberto e com trabalhador no interior do mesmo

Risco de desmoronamento devido a vibração causada pelo caminhão de concretagem, risco de queda do caminhão nos tubulões.

- Uso de protetor auricular
- Projeto de prevenção no *layout* do canteiro, evitando a etapa de concretagem simultânea ao alargamento de base dos tubulões.

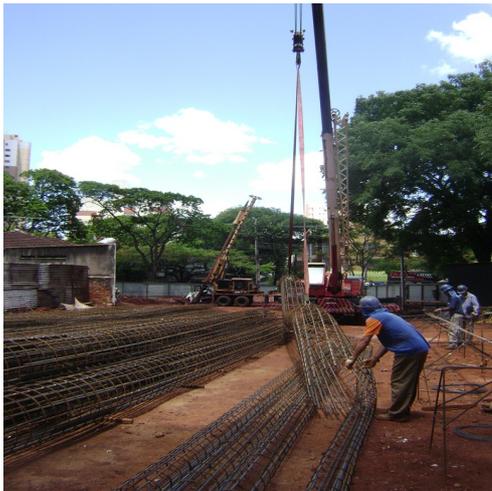
Figura 5 – Transporte de ferragens com guindaste e acompanhamento de colaborador

Parte da ferragem utilizada na armação de tubulões e blocos de coroamento foi adquirida cortada e dobrada de fábrica, portanto, fez-se necessário a descarga deste material e o transporte até o local de uso. A outra parte da ferragem foi adquirida em vergalhões (barras retas de doze metros de comprimento), sendo que sua descarga e deslocamento na obra foi realizado por guindastes, assim como a movimentação das peças estruturais já armadas, como observa-se na Figura 5.

Transporte de material no canteiro realizado com guindaste e acompanhamento de colaboradores.

Risco de quedas das ferragens, acidentes com trabalhadores.

- Treinamentos específicos dos operários para realização da descarga e movimentação de materiais no canteiro.
- Projeto de prevenção de riscos antecipando tais ocorrências.

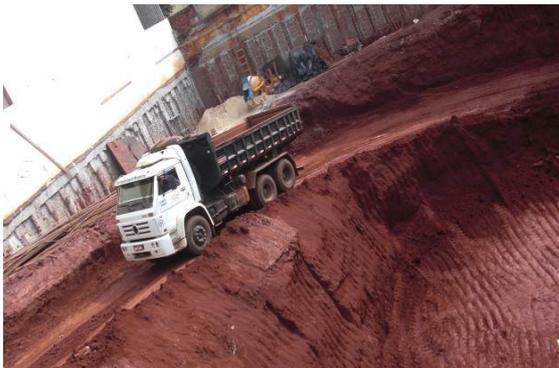
Figura 6 – Caminhão próximo ao talude

Após a execução das fundações, deu-se a escavação completa dos subsolos, como vê-se na Figura 6 e Figura 7, sendo que, conforme projeto da estrutura de contenção, foi deixado um talude de 3 metros de altura na parte escavada do 3º subsolo.

Rampa de acesso com trânsito de caminhões e grandes maquinários sem sinalizações, risco de desabamento de talude.

Riscos de acidentes com maquinários e deslizamento do talude.

- Sinalização da rampa, indicando zona de trânsito seguro;
- Projeto de prevenção no *layout* do canteiro.

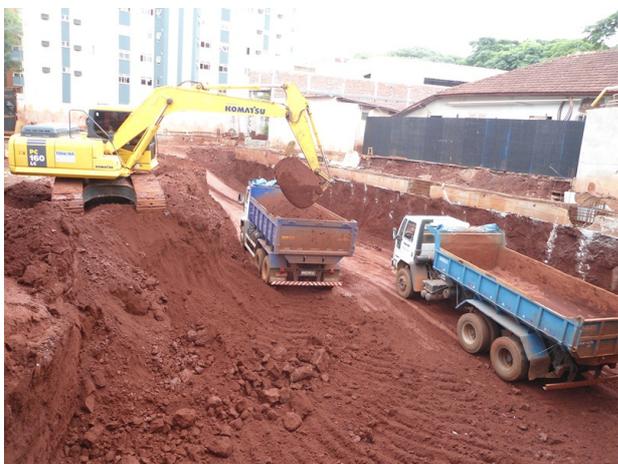
Figura 7 - Escavação sem sinalização

Presença de caminhões, pás-carregadeiras, escavadeiras e pedreiros executando o chapisco na cortina de estacas simultaneamente, local de acesso por rampa sem proteção, sem sinalização, barulho intenso, escavadeira apresenta vibração que causa desconforto ao operador.

Acidentes envolvendo operários e máquinas, quedas de trabalhadores por falta de cintos de segurança, desabamento de talude, problemas ergonômicos ao operador de pá-carregadeira e de escavadeira, além de problemas de audição.

- Sinalização da rampa;
- Cintos de seguranças, Cronograma de trabalho dos operários e escavação não simultâneo.

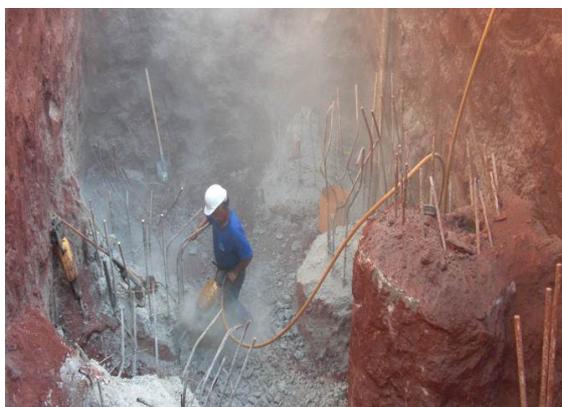
Figura 8 – Quebra da parte superior de tubulões com martetele pneumático

Verificou-se que, com a concretagem dos tubulões realizada a partir do térreo ou do primeiro subsolo, devido à dificuldade de acompanhamento da cota de arrasamento do concreto durante a concretagem, após a escavação dos blocos de coroamento no terceiro subsolo, foram encontrados alguns tubulões com cota do concreto muito acima à de arrasamento especificada em projeto, sendo que foi necessário proceder à quebra da parte excedente destes tubulões, como observa-se na Figura 8.

Poeira gerada, caracterizando risco químico, verifica-se intenso barulho devido ao martetele pneumático e grande vibração do mesmo.

Risco químico (podendo ser causas de doenças ao trabalhador), vibração (gerador de problemas ergonômicos) e ruídos (causador de problemas de audição).

- Uso de Equipamento de Proteção Respiratória (EPR);
- Uso de óculos de proteção;
- Utilização de protetores auriculares.

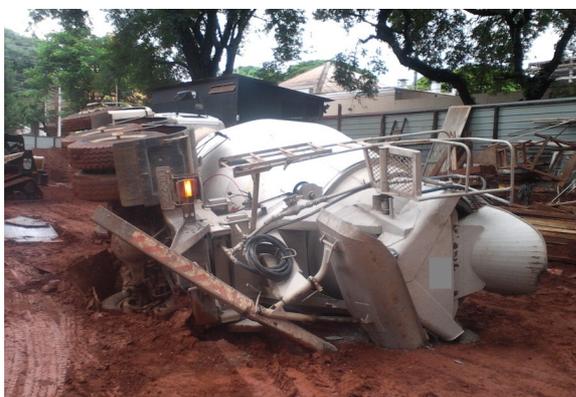
Figura 9 – Queda do caminhão betoneira no interior do fuste do tubulão perfurado

Em uma das obras acompanhadas, por se tratar de um terreno estreito e comprido, por haver uma série de fustes para tubulões já perfurados no percurso e, ainda, cobertos com compensados para evitar a queda de colaboradores (aspecto prejudicial à visão do motorista do caminhão betoneira), houve dificuldade na entrada e na realização de manobras de caminhões betoneira dentro do canteiro-de-obras, o que, por fim, resultou na queda de um caminhão betoneira dentro de dois fustes de tubulão próximos já perfurados, conforme se observa na Figura 9.

Queda do caminhão no fuste do tubulão aberto, riscos aos trabalhadores próximos

Risco de acidentes com os trabalhadores presentes no canteiro e com o motorista

- Projeto de prevenção no *layout* do canteiro, evitando o trânsito de trabalhadores próximo à pesados maquinários, planejamento na execução da perfuração dos fustes dos tubulões, prever uma logística do canteiro que englobe a movimentação dos caminhões e maquinários diversos.

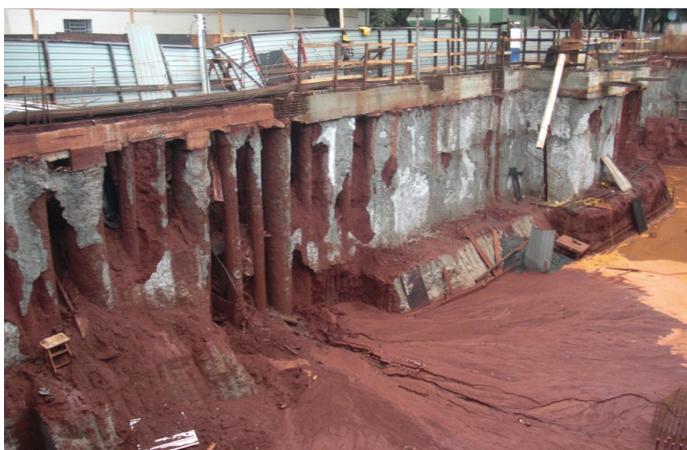
Figura 10 – Rompimento da canalização de água e esgoto da rede pública.

Durante um forte período de chuvas ocorrido em junho de 2012, devido à infiltração de água, houve o solapamento do solo abaixo das tubulações de água e esgoto da rede urbana, resultando no rompimento destes e, por conseguinte, no desmoronamento de partes da calçada da rua para dentro do canteiro-de-obras, sem causar prejuízos à estrutura de contenção, como pode ser observado na Figura 10.

O rompimento das canalizações de água e esgoto da rede pública e tempo enorme utilizado na realização de desligamento ou desvio destas tubulações causaram grandes problemas ao canteiro de obras (Figura 11), como a contaminação do local e o forte odor. Estes aspectos dificultaram a limpeza do ambiente, sendo que parte da remoção do esgoto se deu com caminhões autofossa e escavadeiras, e em locais de difícil acesso, o processo foi realizado manualmente.

Soterramento, alagamento e contaminação do local.

Riscos aos transeuntes devido ao desabamento das calçadas, e aos trabalhadores risco de acidentes e contaminação devido ao despejo de esgotos.

- Uso de óculos de proteção;
- Uso de capa de proteção;
- Luva;
- Sinalização e bloqueio da avenida.

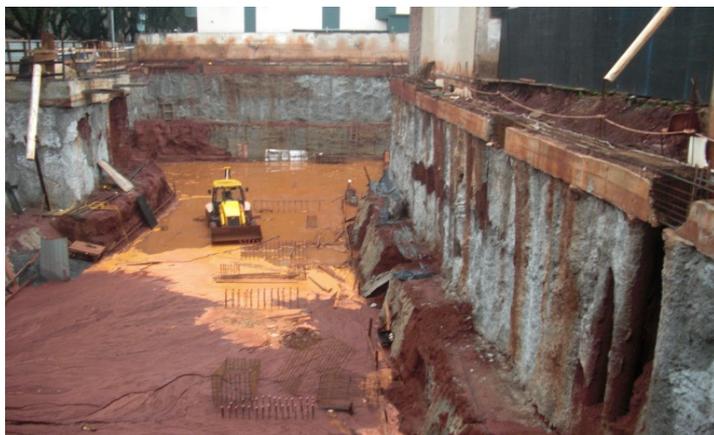
Figura 11 – Local alagado por despejo de esgoto e água da rede urbana.

Local contaminado por derramamento do esgoto da rede urbana

Riscos biológicos devido aos contaminantes do esgoto, irritações causadas pelos fortes odores.

- Uso de óculos de proteção;
- Uso de capa de proteção;
- Uso de máscara;
- Aplicação de produtos de desinfecção do local.
