## QUALIDADE DAS CALÇADAS NO CAMPUS DA UNIVERSIDADE ESTADUAL DE MARINGÁ - PR

### RESUMO

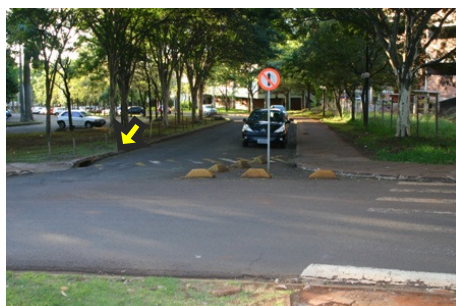
Durante a vistoria dos percursos, foram observados no trecho 1 (em amarelo no mapa da Figura 2) locais com ausência de calçada em um dos lados da via, conforme indicado na Figura 3.

**Figura 3 - Ausência de calçada em um dos lados da via**

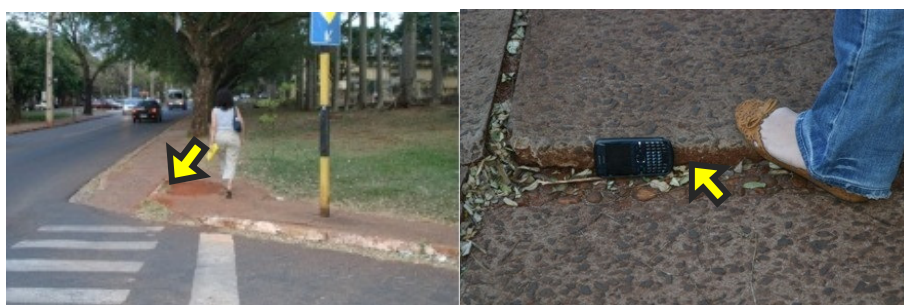
A Figura 4 ilustra o trecho 3 (em azul na Figura 2), onde é evidente as condições ruins de manutenção das calçadas com desníveis de mais de 3,5cm; na foto à direita, foi colocado um celular para comparação; também, a pavimentação está desgastada (foto à esquerda), com alguns buracos que provocam o desvio dos pedestres no trajeto.

**Figura 4 – Condições ruins e falta de manutenção dos pisos**

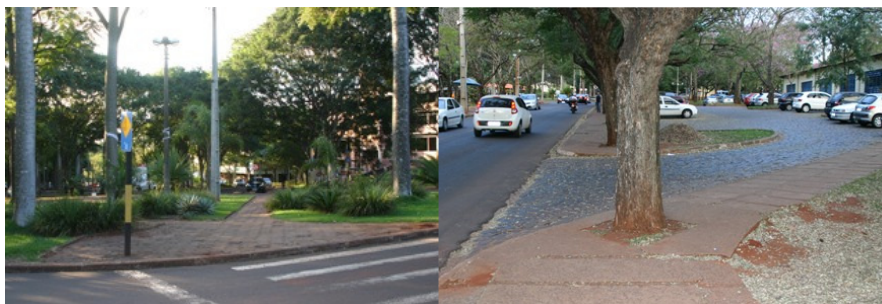
Nos trechos 1 e 3, foi detectada a falta de continuidade nas calçadas, o que impossibilita o acesso de cadeirantes (Figura 6).

**Figura 6 – Calçadas sem continuidade e rampas de acesso**

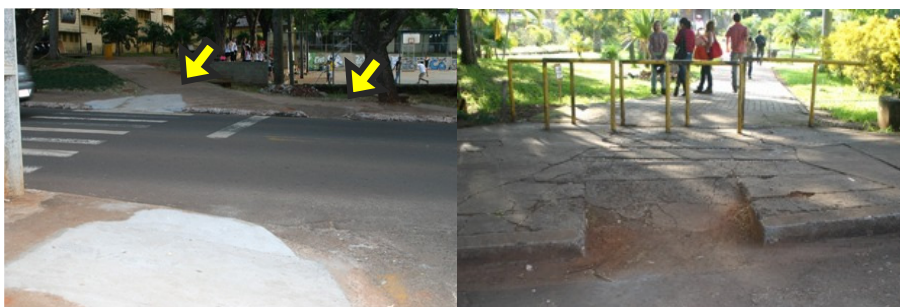
Outro problema averiguado foi a má qualidade das rampas de acesso para cadeirantes e falta de padronização das mesmas, conforme ilustra a Figura 7, para os trechos 1 e 3, além da ausência de piso tátil na maior parte dos trechos. Um aspecto positivo foi a adequação nas rampas de acesso para cadeirantes que estava sendo realizada no período da pesquisa (junho a agosto de 2012). Por exemplo, na foto do lado esquerdo na Figura 7, têm-se as setas que indicam a posição da rampa antes (fora da faixa de pedestres) e depois da construção da nova rampa de acesso (na direção da faixa de pedestres).

**Figura 7 - Rampas de acesso**

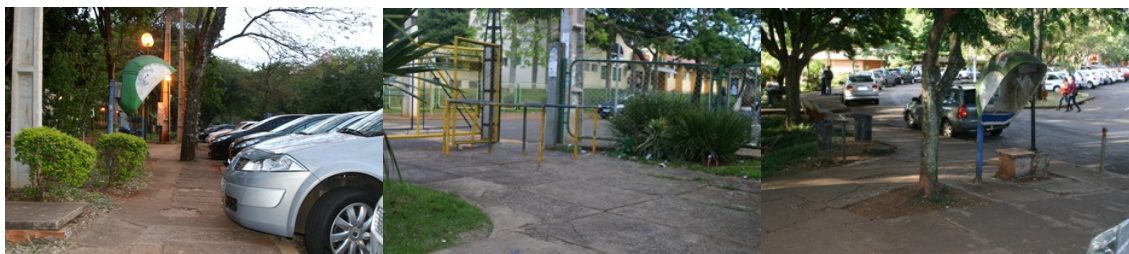
A Figura 8 mostra um trecho do percurso estudado com grande circulação de pedestres e com presença de obstáculos. No trecho 5 (ver Figura 2) há presença de calçadas em somente um lado da via e nota-se que os carros estacionados invadem parte da calçada dificultando a passagem de pedestres, além da presença de telefones públicos e barreiras, encontrados também no trecho 2, da entrada da UEM até o Bloco de Ed. Física.

**Figura 8 - Trecho com grande circulação de pedestres e com obstáculos**

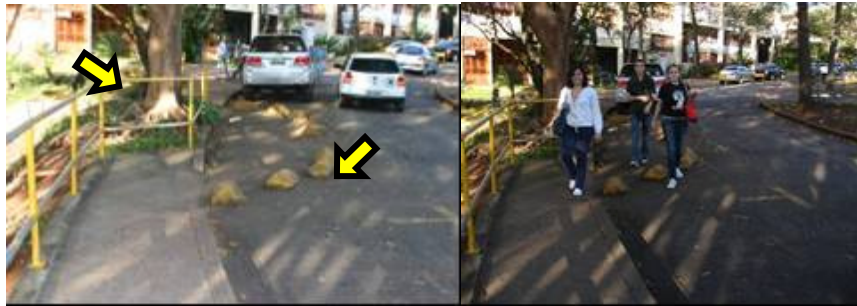
Alguns trechos no percurso necessitam de pequenos reparos nos pisos. Além disso, conforme trecho 1 (ver Figura 2) mostrado na Figura 9, faz-se necessário a readequação na direção da calçada a fim de se desviar da árvore existente no local.

**Figura 9 - Trecho com obstáculos**

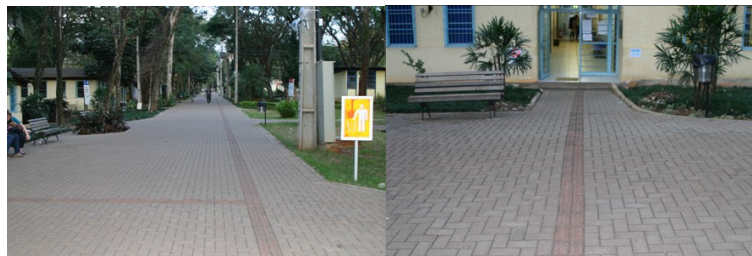
Através da análise foi possível observar que alguns trechos estão em ótimo estado de conservação, como é o caso do trecho 4. A Figura 10 ilustra o ótimo estado de conservação do piso, bem como a presença de pisos táteis, largura adequada, bom perfil longitudinal além de um aspecto seguro e com boa iluminação.

**Figura 10 - Trecho com piso em ótimo estado de conservação**
