SINALIZAÇÃO DE TRÂNSITO E ATENDIMENTO EMERGENCIAL: estudo de caso de uma ciclovia em Maringá-PR

5. ESTUDO DE CASO DA CICLOVIA DA AVENIDA HORÁCIO RACANELLO FILHO

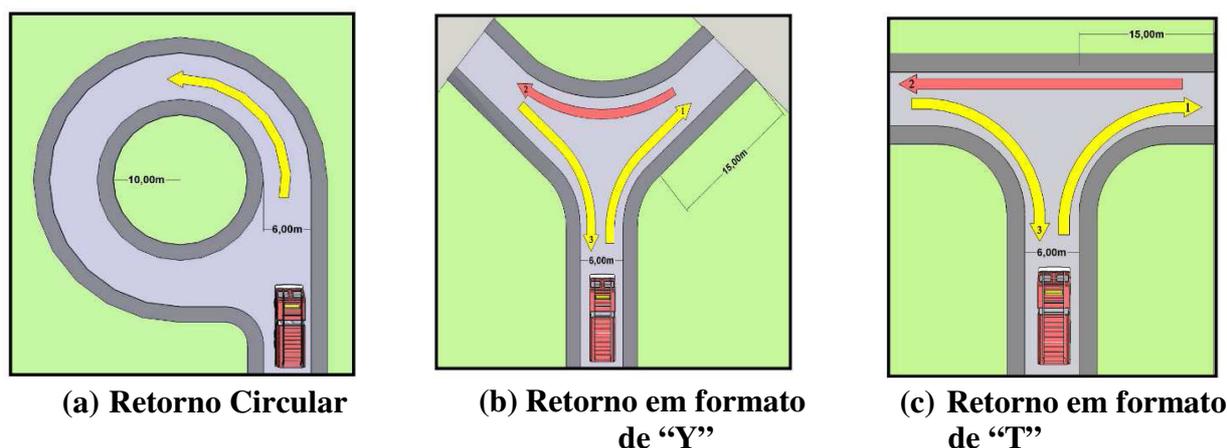
Figura 1 Retorno de viatura na via urbana
Fonte: NPT 005:2011

O Código de Segurança Contra Incêndio e Pânico, CSCIP:2012, delimita o espaço viário para que o ciclista possa ter segurança e para que o atendimento prestado detenha tempo mínimo de locomoção e deslocamento ao local de acidente. Os cruzamentos e intersecções são os locais em que mais ocorrem acidentes com ciclistas, devido a ausência de sinalização e conflito gerado pelo próprio sistema viário. Nesse contexto, a Figura 1 mostra que o sistema viário deve estar de acordo com a NPT 005 do Código de Prevenção do Paraná para os atendimentos emergenciais.

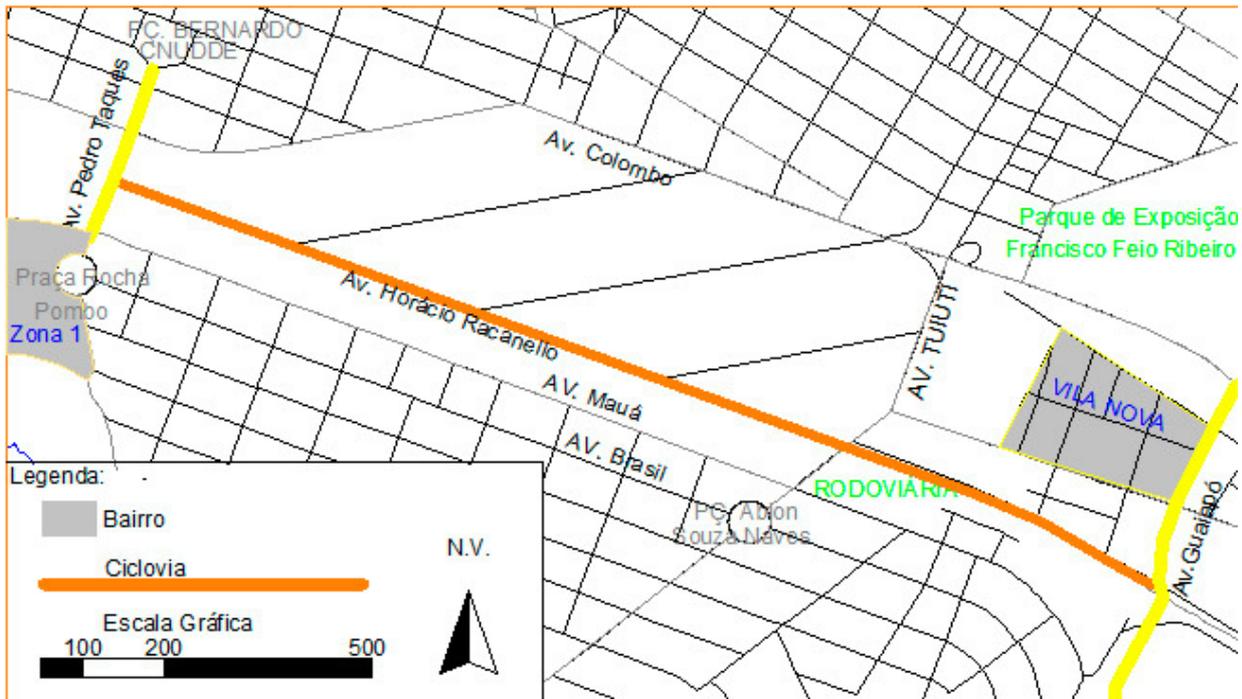
Figura 2 Mapa da Ciclovia Horácio Racanello em Maringá
 Fonte: Prefeitura Municipal de Maringá (2012)

O trecho objeto de estudo, para pesquisa relacionada com as condições de atendimento as vítimas usuárias de ciclovias de acordo com o Novo Código de Segurança Contra Incêndio e Pânico formulado pelo Corpo de Bombeiros do Paraná e do Código de Trânsito Brasileiro (CTB), possui cerca de 2.660 m de extensão, localiza-se entre as avenidas Pedro Taques e Guaiapó, e possibilita o deslocamento entre as regiões norte e sul da cidade, no sentido bairro-centro de Maringá no Estado

do Paraná, conforme figura 2. Sendo esta utilizada por ciclistas em determinados períodos onde o conflito acoplado ao tráfego urbano causa acidentes graves e óbitos registrados ao longo da via e ciclovia.

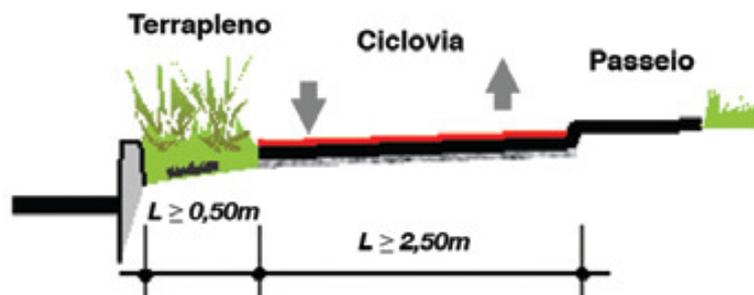
A ciclovia bidirecional tem como largura ideal de 3m, mas é aceitável dimensioná-la com, no mínimo, 2,50 m (Figura 3). No caso de desnível lateral superior a 0,10 m (calçada, terrapleno, etc.), é imprescindível adotar uma sobre-largura de 0,50 m, a exemplo daquela apresentada nas pistas unidirecionais.

Figura 3 Exemplo de Ciclovia bidirecional
 Fonte: Ministério das Cidades, 2007

O estudo correlaciona às medidas padronizadas com as da ciclovia objeto desse estudo, cujas medidas encontradas perfazem 0,10 m de meio-fio, 1 m de gramado permeável (terrapleno), ciclovia de concreto medindo 2,90 m, gramado permeável (terrapleno) de 0,90 cm, pista de passeio (tipo paver) com 1,40 m, logo após iniciava espaço destinado às edificações. Totalizando 8,40 m de extensão subdividida em passeio e ciclovia, sendo esta segregada em calçada. Tais medidas seguem o sistema de padronização em engenharia e segurança, porém, como a seguir será observado por meio de análise fotográfica, a relação de segurança se ausenta em inúmeros pontos do trajeto.

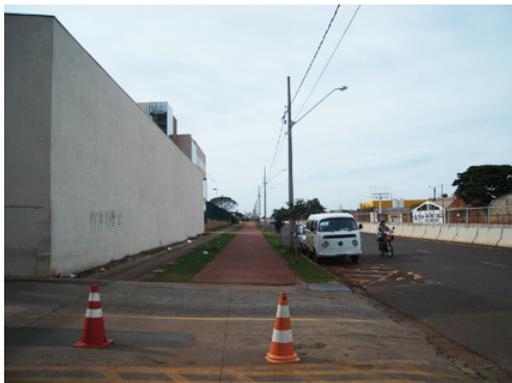
Percebe-se que na **Erro! Fonte de referência não encontrada.** a ciclovia se inicia sem a devida sinalização indicativa, que naquele local existe uma ciclovia, já na **Erro! Fonte de referência não encontrada.**, **Erro! Fonte de referência não encontrada.** e na **Erro! Fonte de referência não encontrada.** nota-se ausência de pintura de faixa para travessia de ciclistas, além do grande fluxo de veículos e dificuldade para deslocamento de pedestres e de ciclistas.

Figura 4 Início sem sinalização de ciclovia

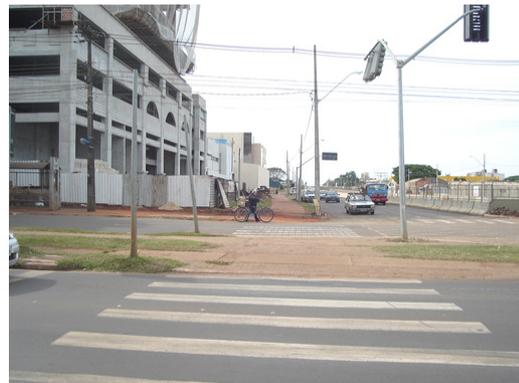
Figura 5 Dificuldade para o ciclista atravessar

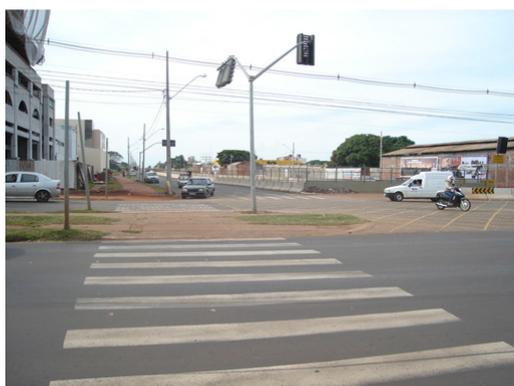
Figura 5 Movimento veicular intenso

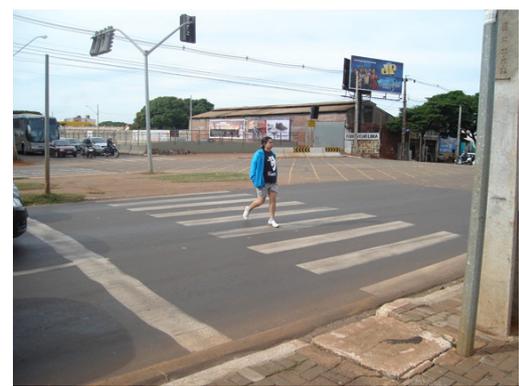
Inicialmente, as medidas de segurança no cruzamento da Avenida Pedro Taques são ignoradas, pois nesse local não há percepção de uma ciclovia, visto sua terminação inexistente. Além do movimento intenso neste cruzamento, que impossibilita a travessia, conforme mostra as **Erro! Fonte de referência não encontrada.**, 5, 6 e 7.

Figura 7 Cruzamento Av. Pedro Taques

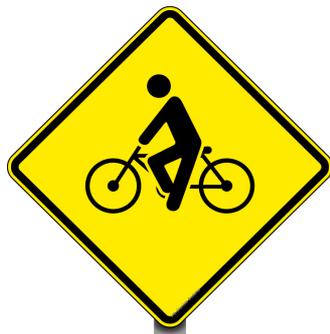
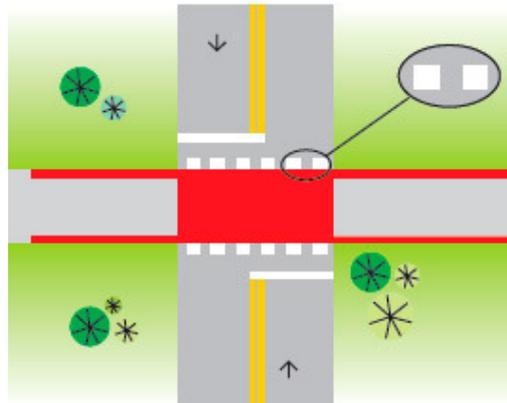
Neste sentido, de acordo com o Código Brasileiro de Trânsito e o Conselho Nacional de Trânsito (CONTRAN), as figuras sinalizadoras devem corresponder aos modelos expostos na figura 8.

A-30a Trânsito de ciclistas

Figura 08 Exemplos de placa em local de trânsito destinado a ciclistas e correta marcação para cruzamento rodociclovitário

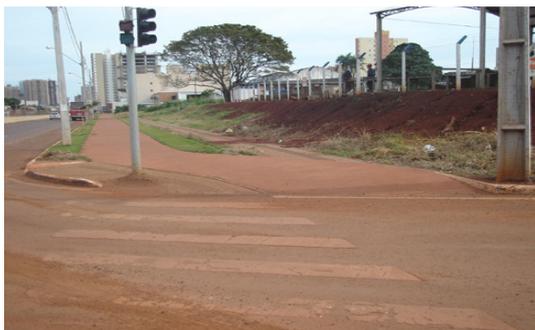
Nas Figura 9 e 10 percebe-se irregularidade na geometria da ciclovia, cuja mesma, sofre deformação em seu traçado, que torna o trajeto inseguro para os ciclistas, sendo que, o ideal seria o traçado mais uniforme possível.

Figura 9 Ausência de faixa para ciclistas

Neste caso, os ciclistas deverão ser guiados na travessia da via obedecendo aos princípios básicos de uma pista ciclável que deverá estar perpendicular à via, antes da travessia, a fim de que o ciclista tenha melhor ângulo de visão sobre a circulação dos veículos motorizados. Obedecendo a passagem da pista exclusiva de ciclistas, quando houver espaço, deverá ocorrer de 5 a 10 m, recuada do cruzamento, para possibilitar a inclusão da faixa de travessia de pedestres. Com isto, os veículos que pretendem dobrar à direita ou à esquerda terão de se situar atrás da faixa de retenção pintada na via, conforme se pode observar na Figura 11.

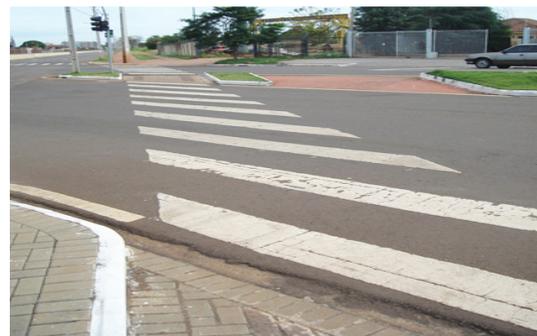
Segundo o Código de Segurança Contra Incêndio e Pânico, CSCIP:2012, deve haver um espaço viário para que o ciclista possa ter segurança e para que o atendimento prestado detenha tempo mínimo de locomoção e deslocamento ao local de acidente. Nesse sentido, verificou-se que nesta ciclovia há espaço para atendimento emergencial no acostamento da via, podendo ser efetuado com rapidez, devido a existência de pouca quantidade de tráfego no local. Contudo, há risco de colisões devido à ausência de sinalização e a geometria irregular das intersecções, o que gera pouca visibilidade ao ciclista no momento de travessia.

Figura 10 Faixa somente para travessia de pedestre

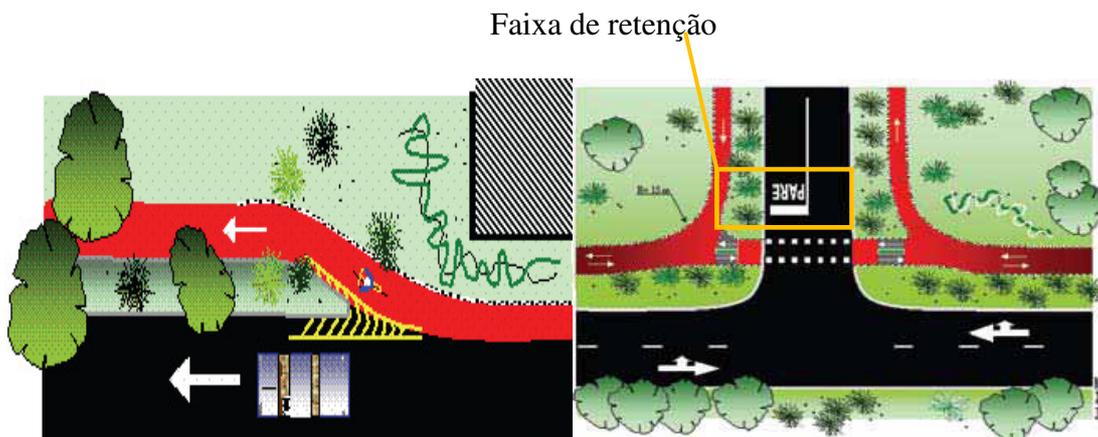
Entretanto, é reservado espaço para um veículo ficar à frente da trajetória dos ciclistas na travessia conforme mostra a Figura 2 exemplificando a localização da faixa de retenção. Esta medida decorre de uma eventual retenção por segundos de um veículo motorizado antes deste concluir sua manobra, para o fim, de evitar risco de colisão no local, pois mesmo que haja rampa para que o nível da ciclovie nivele com o nível da via, é importante que esta rampa esteja afastada ao menos 2 m do meio-fio, como mostra a Figura 11. Isto para que os ciclistas estejam com suas bicicletas niveladas antes de cruzar a via. A figura demonstra trajeto em curva, antes da parte retilínea, com raio de 3 a 5 m, visando alertar o ciclista quanto a proximidade de zona perigosa.

Figura 12 - Cruzamentos de pistas bidirecionais

A pista deverá ter pequeno trecho em tangente (retilíneo) antes de ser efetuada a travessia da rua, sendo este com pelo menos 3 m, para que o ciclista possa parar antes de efetuar o cruzamento. Mesmo tendo uma rampa para que o nível da ciclovie nivele com o nível da via, é importante que esta rampa esteja afastada ao menos 2 m do meio-fio. Isto para que os ciclistas estejam com suas bicicletas niveladas antes de cruzar a via. Quando houver espaço, descrever uma pequena curva (para distanciar-se da rua que ela margeia), antes da parte retilínea, com raio de 3 a 5 m. Essa curva visa a alertar aos ciclistas de que eles estão próximos de uma zona perigosa.

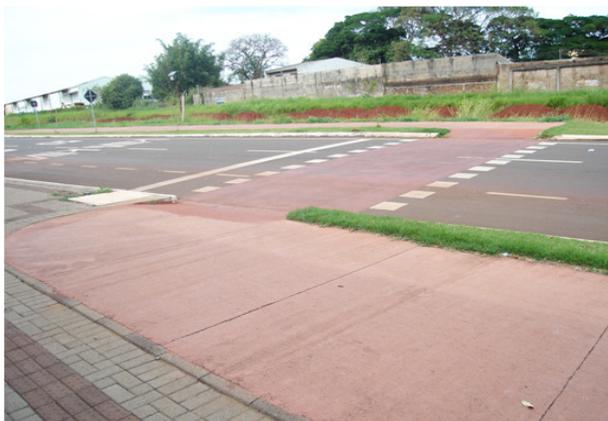
Nas Figura 63 e Figura 4 pode-se observar as faixas para ciclistas corretamente empregadas, sendo que na figura 14 há faixas para ciclistas e pedestres e na 15 apenas para pedestres. Isso está apenas no trecho próximo a Rodoviária, que é mais recente que o próximo a Av. Pedro Taques, indicando que houve um maior cuidado na execução da ciclovia neste trecho.

Figura 63 - Alinhamento de sinalização para pedestres e ciclistas

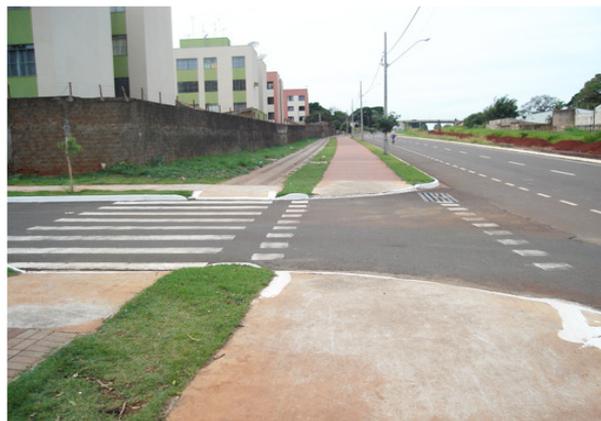
Figura 14 - Travessia de via com sinalização correta
